پژوهنده (مجله پژوهشی دانشگاه علوم پزشکی شهید بهشتی)
سال بیستم، شماره ۳، پی در پی ۱۰۵، صفحات ۱۳۶ تا ۱۴۰
مرداد و شهریور ۱۳۹۴

بررسی عملکرد پمپ‌های تزریق سرم و سرنگ موجود در مراکز درمانی دانشگاه علوم پزشکی شهید بهشتی در سال ۱۳۹۳

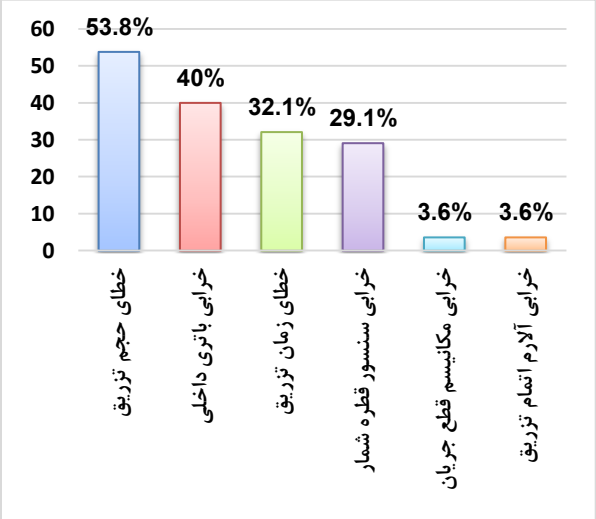
نمودار ۱. توزیع ۵۵ دستگاه پمپ تزریق سرم بر حسب عملکرد ناصحیح.

اتصال داشتند). توزیع دستگاه‌های پمپ تزریق سرم از نظر عملکرد نامناسب و به تفکیک شاخص‌های آنها، در نمودار شماره‌ی ۱ ارایه شده است. این نمودار نشان می‌دهد که ۵۳/۸٪ آنها دارای خطای حجم تزریق بیش از ۱۰٪ و پس از آن، به ترتیب خرابی باتری داخلی در ۴۰٪، خطای زمان تزریق بیشتر از ۵٪ در ۳۲/۱٪، خرابی سنسور قطره‌شمار در ۲۹/۱٪ و سرانجام، خرابی سنسور و خرابی مکانیسم آلارم اتمام تزریق، هر کدام ۳/۶٪ بود.

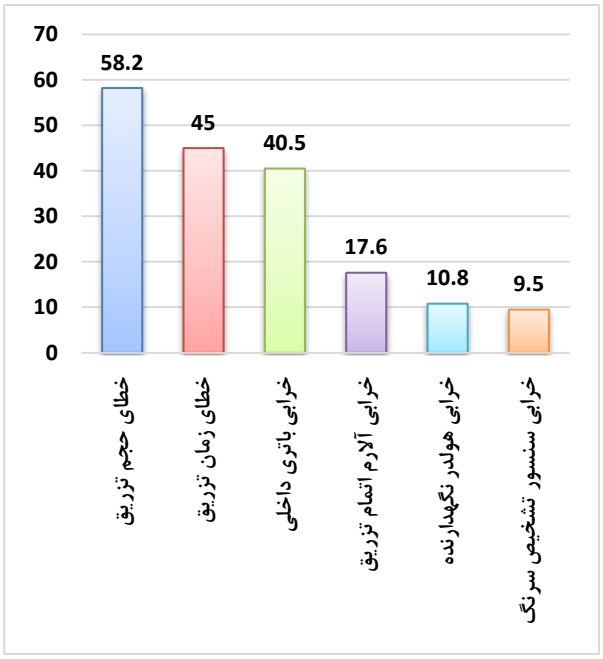
نمودار ۲. توزیع ۱۵۱ دستگاه پمپ تزریق سرنگ برحسب عملکرد ناصحیح.

از پمپ‌های سرنگ مورد مطالعه، ۴۳/۲٪ کنترل کیفی نداشتند، ۶۲/۲٪ فاقد راهنمای کاربری، ۱۰٪ دارای عمر بیشتر از ۱۰ سال بودند و ۸۹/۲٪ نیز قابلیت اتصال به شبکه را نداشتند. توزیع دستگاه پمپ تزریق سرنگ برحسب خطا و یا عملکرد نامناسب و به تفکیک شاخص‌های آنها، در نمودار ۲ ارایه شده است. این نمودار نشان می‌دهد که بیشترین خطا به‌میزان ۵۸/۲٪ مربوط به خطای حجم تزریق بیش از ۵٪ و پس از آن به ترتیب، خطای زمان تزریق بیش از ۵٪ به‌میزان ۴۵٪، خرابی باتری داخلی ۴۰/۵٪، خرابی آلارم اتمام تزریق در ۱۷/۶٪، خرابی هولدر نگهدارنده‌ی سرنگ به میزان ۱۰/۸٪ و بالاخره، خرابی سنسور تشخیص سرنگ، به میزان ۹/۵٪ بود.
